| ADRES | Sint Lambertuslaan 4ab 6211 KB Maastricht |
| GEGEVENS | Oorspronkelijke functie: dubbel woonhuis Huidige functie: dubbel woonhuis |
| STATUS | Dominant bouwwerk (incl. erfafscheiding) |

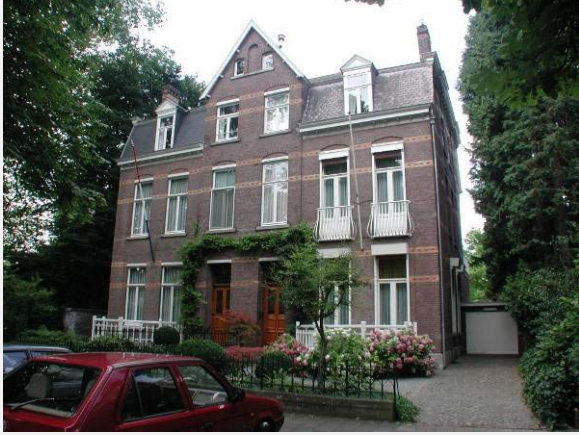
| FOTO'S | <p data-bbox="450 904 657 927"><i>Sint Lambertuslaan 4ab</i></p> |

| OMSCHRIJVING | <p data-bbox="450 972 568 994">Inleiding</p> <p data-bbox="450 1003 1407 1061">Dubbel woonhuis in eclecticismische stijl uit 1908, gelegen binnen de bebouwde kom en binnen het beschermd stadsgezicht van Maastricht.</p> <p data-bbox="450 1097 609 1120">Beschrijving</p> <p data-bbox="450 1128 1407 1317">Dubbel woonhuis van twee bouwlagen onder een mansardedak, waarvan de onderste dakschilden met leien zijn bekleed. Aan de voorzijde is een steekdak van de centrale topgevel van de voorgevel. Links en rechts van de topgevel is per wooneenheid een originele houten dakkapel met een fronton en T-raam. Aan beide uiteinden van het dak is een originele, gemetselde schoorsteen in rode en gele baksteen. Aan het dak is een geprofileerde dakgoot met klossen en een tandlijst.</p> <p data-bbox="450 1326 1407 1796">De voorgevel heeft een hardstenen plint en is daarboven opgetrokken in rode baksteen met sierbanden van gele baksteen. Er zijn gepleisterde banden ter hoogte van de onderdorpels van de vensters. De voorgevel is zes traveeën breed. De middelste twee, onder de topgevel, zijn licht uitgemetseld en bevatten de toegangen tot de woningen. Deze hebben originele, decoratieve houten deuren met glaspanelen en glas-in-lood bovenlichten. Links en rechts van de deuren zijn steeds een venster met originele houten T-raam, geprofileerde gepleisterde bovenlatei en hardstenen onderdorpel en een tuindeur met originele dubbele deur met bovenlicht. Het raam en de deur van nr. 4A zijn voorzien van moderne rolluiken. Op de verdieping zijn in de vier linker gevelassen vergelijkbare vensters als op de begane grond, dit maal met gemetselde segmentbogen aan de bovenzijde. In de rechter twee assen zijn twee Franse balkons met hoge houten balkondeuren met bovenlicht, (vernieuwde) smeedijzeren, inzwenkende hekwerken en originele rolluikkasten. In de topgevel zijn twee vensters met een segmentboogvormige gemetselde beëindiging, hardstenen onderdorpels en originele houten T-ramen. In de geveltop is een centrale rondboognis, geflankeerd door kleine venstertjes.</p> <p data-bbox="450 1805 1407 1886">De tuindeuren op de begane grond geven toegang tot een klein verhoogd terras, met een oorspronkelijke houten omheining op een hardstenen plint. Aan de voorzijde van het perceel is een smeedijzeren sierhek op een gecementeerde lage muur.</p> |

| RICHTLIJNEN | <p>Algemeen:</p> <ul style="list-style-type: none"> • Voor de algemene richtlijnen voor dominante en kenmerkende bouwwerken, alsmede de waardevolle cultuurhistorische elementen, zie paragraaf 2.1 van dit rapport. • Voor de algemene richtlijnen voor onderhoud en wijzigingen in cultuurhistorische attentiegebieden en beschermde stadsgezichten, zie paragraaf 2.3 van dit rapport. <p>Objectgericht:</p> <ul style="list-style-type: none"> • Geen aanvullende richtlijnen. |
